NAČRT GRADBENIH KONSTRUKCIJ, mapa 3.

MOST ČEZ POTOK GRAČNICA
PRI KARTUZIJU JURKLOŠTER

OBNOVA NOSILNE KONSTRUKCIJE

T-53/2014 Celje december 2014

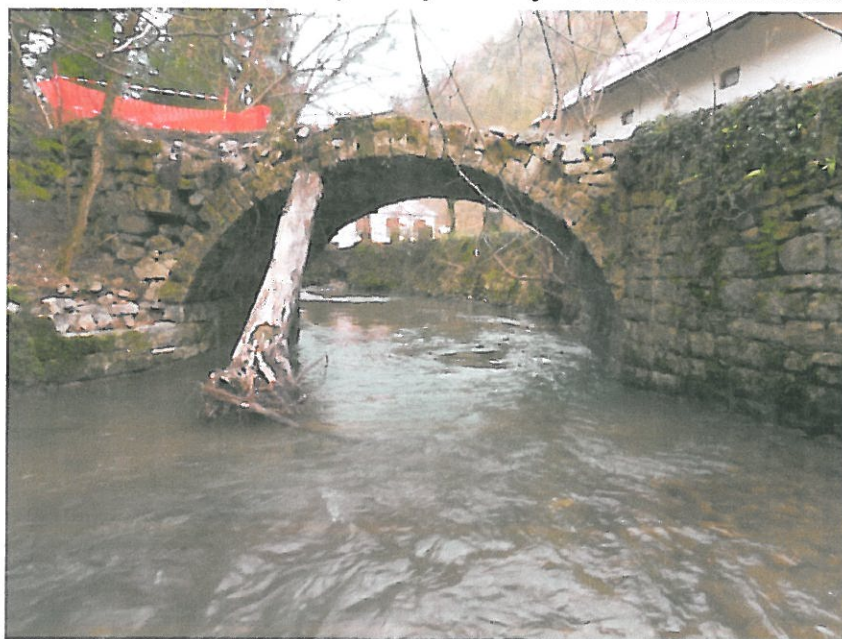
Kamniti most preko potoka Gračnica pri kartuziji Jurklošter je zaradi dolgoletnega delovanja vremenskih vplivov precej dotrajan zato je obnova nosilne konstrukcije nujno potrebna.

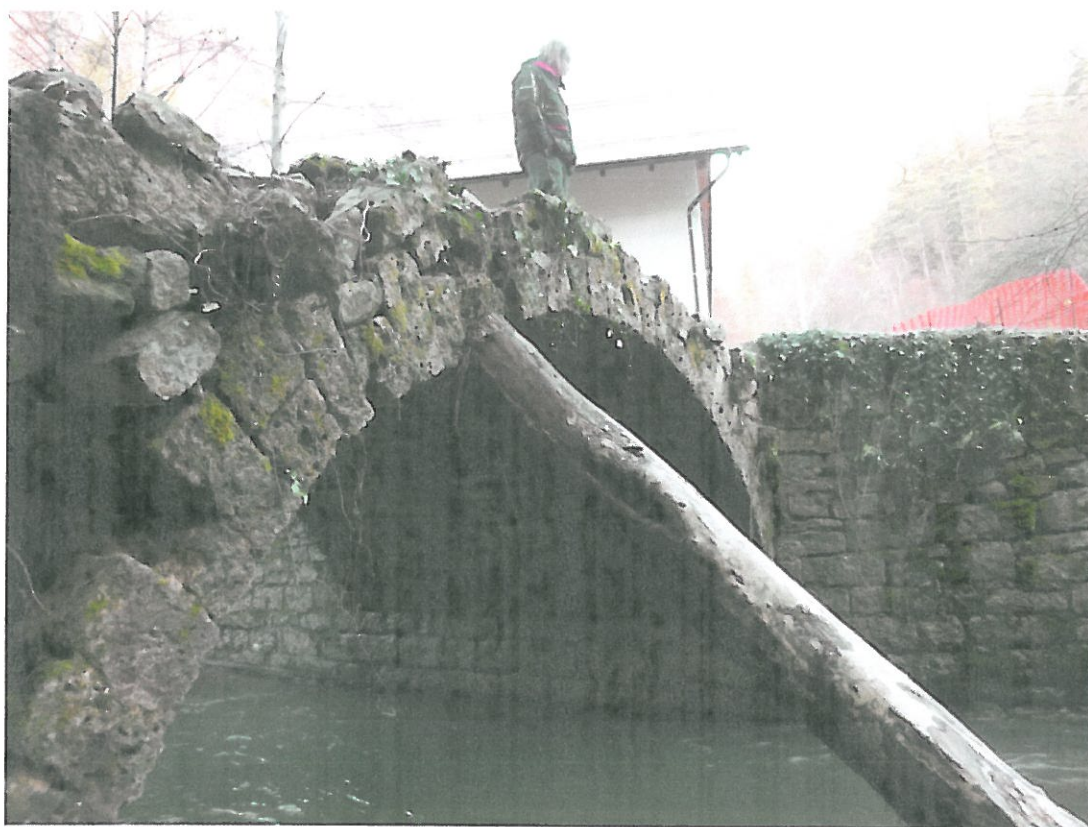
Most ima kamniti lok razpona 6.20, kamniti lok nalega na kamnita opornika, v nadaljevanju opornikov so kamniti oporni zidovi, ki varujejo brežino. Na robovih kamnitega loka so pozidani bočni kamniti zidovi, ki so se v preteklosti verjetno nadaljevali v kamnito ograjo mostu. Bočni kamniti zidovi nad lokom so v slabem stanju, vezna malta med kamni je povsem razpadla, iz zidov odpadajo posamezni kamni. Tudi iz kamnitega loka je na spodnji površini iz fug že izpadla malta, v rob loka pa je na gorvodni strani ob poplavi zadelo deblo in ga poškodovalo.

Opornika sta še v dokaj dobrem stanju in bosta potrebovala le manjše posege. Temeljev opornikov v vodi pri pregledu ni bilo možno pregledati zaradi visokega vodostaja v času pregleda konstrukcije. Na zgornji površini loka je plast zemlje pod njo pa je vidna plast apnene malte, ki pa je prav tako že precej razpadla, med kamni loka je na več mestih iz fug že povsem sprana vezna malta.

Poškodbe na kamnitem loku in na bočnih zidovih

Ob pričetku sanacije se pod mostom postavi lesena konstrukcija delovnega odra v sklopu katere se izvede tudi podpiranje poškodovanega dela kamnitega loka. Ležišča odra se sidrajo z navojnimi palicami $\phi 12$ mm v kamniti steni opornika – uporabijo se nerjaveče navojne palice. Po postavitvi delovnega odra se prične z odstranjevanjem bočnih kamnitih zidov na loku. Pred odstranitvijo se posamezni kamni zidov označijo in posnamejo. Ko se zidovi odstranjujejo se kamni zidov označeni zlagajo na posebno deponijo. Z istimi kamni se po sanaciji kamnitega loka ponovno pozidajo bočni zidovi nad lokom. Iz zgornje površine kamnitega loka se najprej odstrani plast zemlje. Po odstranitvi zemlje se odstrani preperela plast apnene malte ter se izvede pranje zgornje površine z vodo pod visokim pritiskom.

Po pripravi zgornje površine loka se na zgornjo površino položi armaturna mreža Q 283, na kar se preko zgornje površine izvede betonska obloga debeline 12 do 15 cm. Betonska obloga se konča 15 do 20 cm pred zunanjim robom loka zato, da beton ne bo viden, ko se bo v bodočnosti pozidala kamnita ograja.

Spodnja površina kamnitega loka se zastiči s cementno malto hkrati z zastičenjem se v fuge vgradijo cevke za injektiranje. Po dokončanju zastičenja fug se izvede injektiranje loka s cementno silikatno injekcijsko maso. Ko je sanacija kamnitega loka končana se pozidajo bočne stene s predhodno deponiranim kamnom v podaljšani malti.
