### 2.0 NAČRTI S PODROČJA GRADBENIŠTVA št. 2320/2021

**Sanacija cestnega odseka JP Sedraž- Govce, mimo Jakopiča**

**IZN- izvedbeni načrt**

**Številka projekta : 2320/2022**

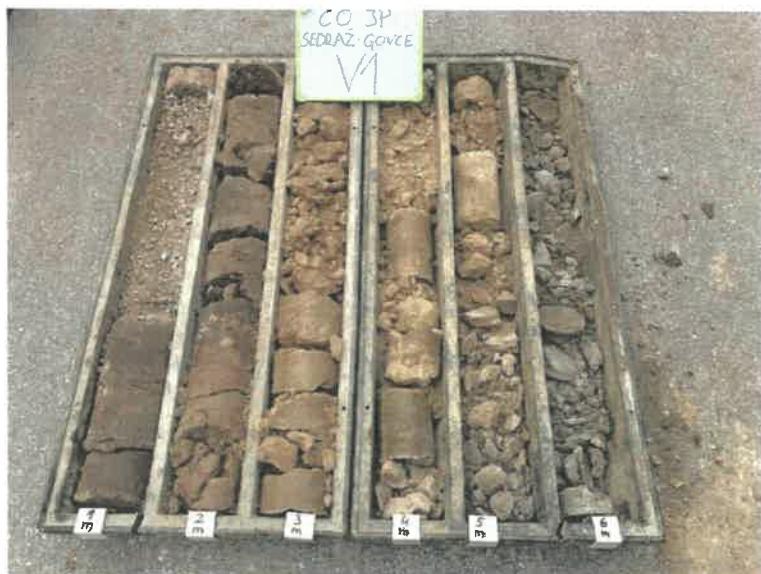
vrtina V1

globina (m)	GEOTEHNIČNI OPIS ZEMLJIN	klasifikacija
0.0-0.06	asfalt	
0.06-0.6	umetni nasip ( kamnit lomljener)	Mg
0.6-1.8	peščena glina z vložki drobnega grušča ( temno rjave barve) $q_u = 190 \text{ kPa}$	CI
1.8-2.0	peščena glina z lapornatim gruščem rjave barve)	CI
2.0-2.6	drobni do srednji pesek z vložki grušča ( svetlo rjave barve)	fSa, mSa
2.6-3.9	srednji pesek z gruščem laporja ( svetlo rjave barve)	mSa
3.9-4.6	zelo preperel lapornat apnenec (svetlo rjave barve)	
4.6-5.0	preperel lapornat apnenec (sivo rjave barve)	
5.0-6.0	lapornat apnenec ( sivo rjave barve)

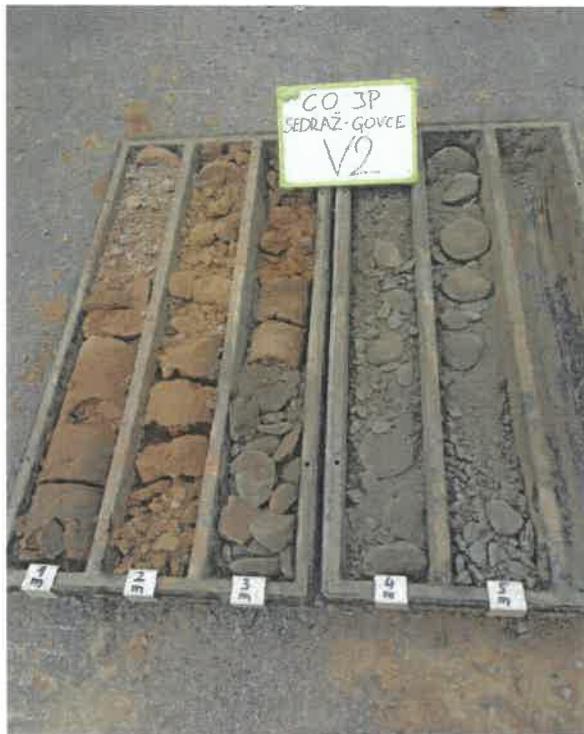
vrtina V2

globina (m)	GEOTEHNIČNI OPIS ZEMLJIN	klasifikacija
0.0-0.06	asfalt	
0.06-0.6	umetni nasip ( kamnit lomljener)	Mg
0.6-1.1	peščena glina z vložki drobnega grušča ( temno rjave barve) $q_u = 175 \text{ kPa}$	CI
1.1-2.5	drobni do srednji pesek z vložki lapornatega grušča ( svetlo rjave barve)	fSa, mSa
2.5-3.0	preperel lapor (sive barve)	
3.0-5.0	lapornat apnenec ( sive barve)

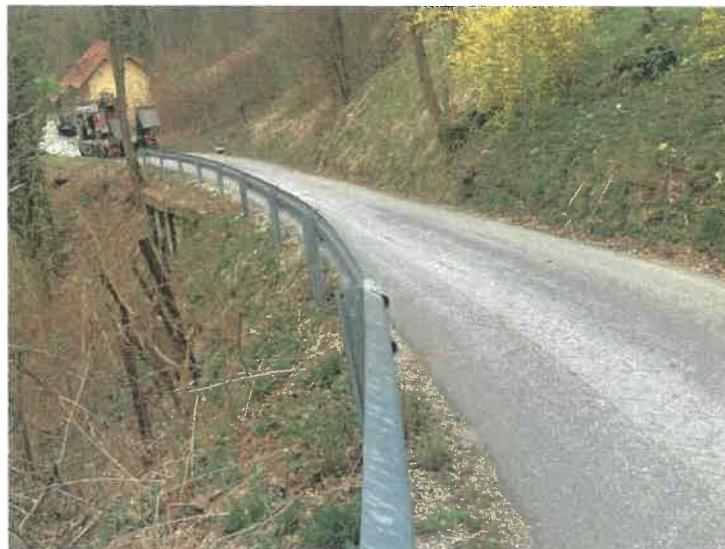
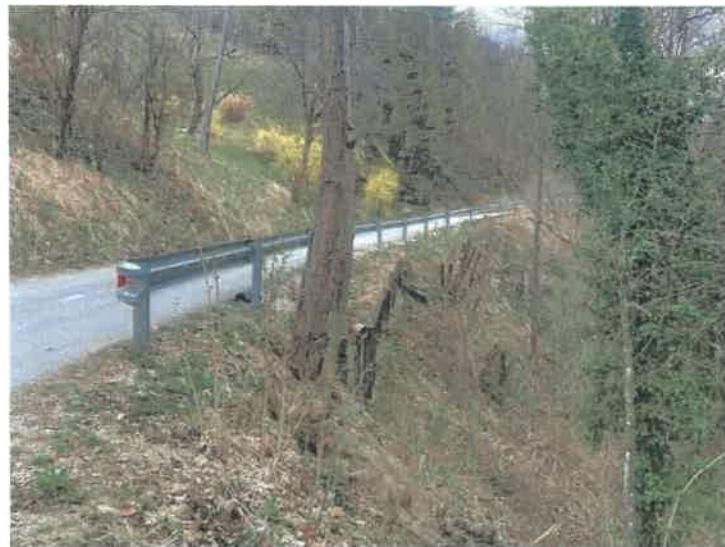
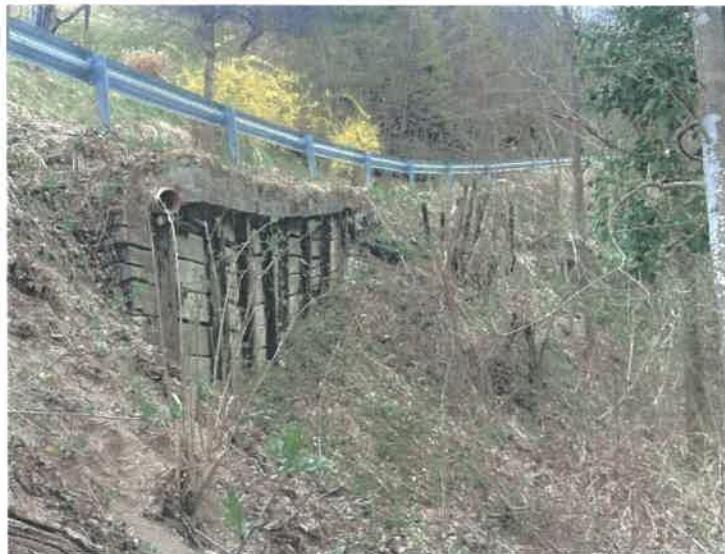
SLIKOVNA DOKUMENTACIJA

Labilno območje je vidno v dokaj izraziti poškodbi cestnega telesa v obliki vzdolžne razpoke ter vertikalno posedenem robu vozišča in bankine velikosti do 5 cm. Labilno območje zajema do ca 1/2 širine vozišča, v brežini pod cesto severnem odseku je vidno, da so zabitimi jekleni profili izrazito nagnjeni iz vertikalne smeri, pod katerimi so vidni plitvi narivi zemljin, v niže ležečem pobočju pa slabše vidni oziroma zabrisani. Na južnem odseku kjer je izvedeno zavarovanje z zabitimi jeklenimi profili, založeni z železniškimi pragovi in na kroni jekleni profili povezani v betonsko gredo pa ni vidnih poškodb v cestnem telesu, opazna so večje zmrzlinske in erozijske poškodbe betona.

V cestnem telesu in brežini pod cesto so se aktivirale zemeljske mase v obliki manjšega zemeljskega usada, labilno območje zajema del cestnega telesa, bankino in del pobočja pod cesto v širini do ca 12 in dolžini ca do 6 m. Pobočje pod cesto ima naklon ca 37-40°.

Glede na zatečeno stanje ocenujemo, da so deformacije v cestnem telesu nastale zaradi neustrezne izvedbe zavarovanja severnega območja saj z zabijanjem jeklenih profilov ni

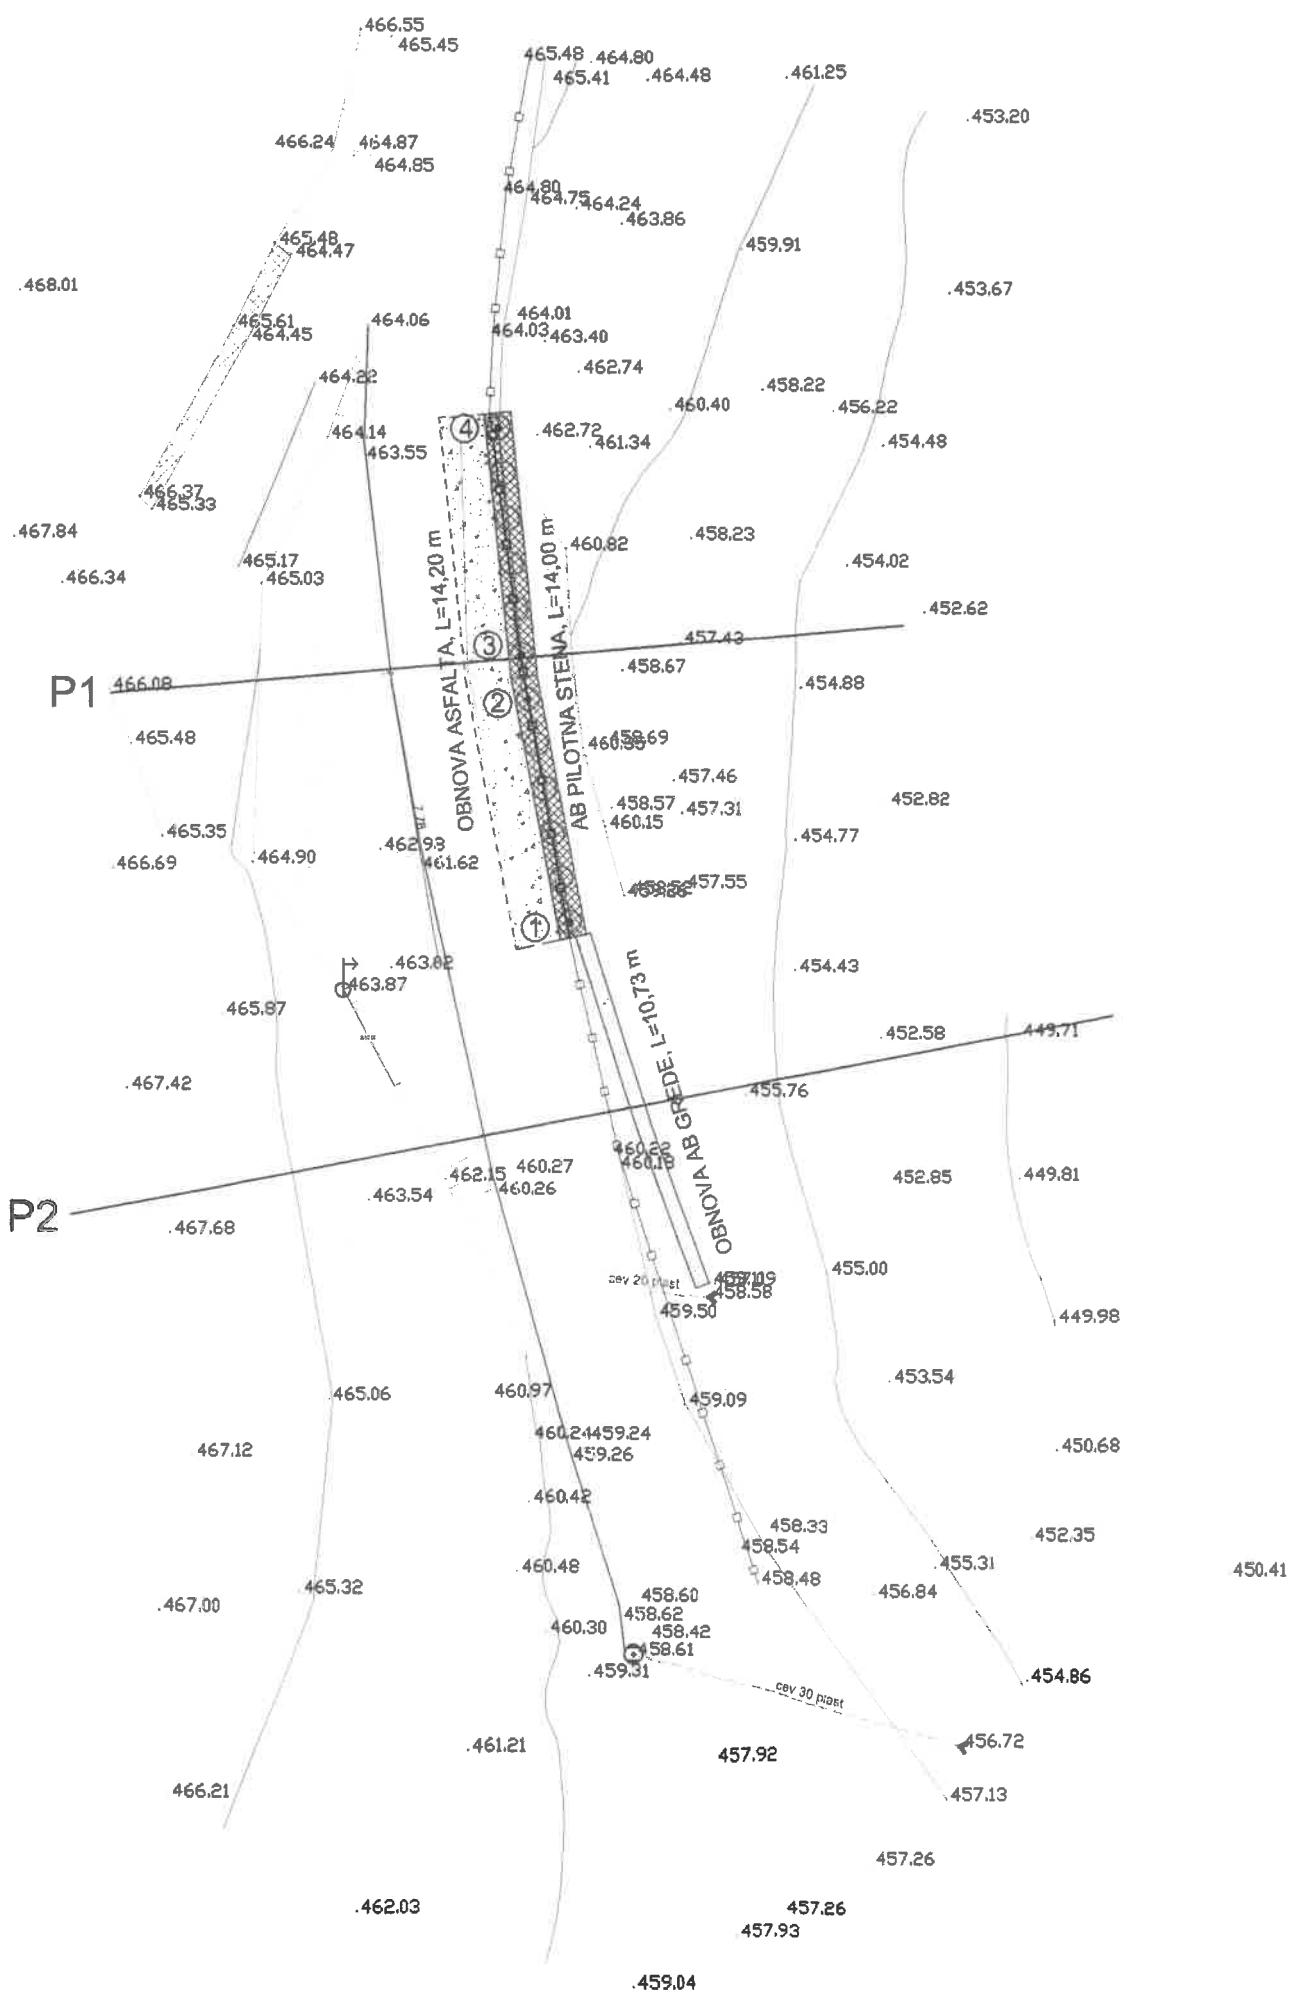
Št. priloge: 2.5.1

Situativna lega izvedenih vrtin je razvidna iz priložene situacije obstoječega stanja in terenskih raziskav, poglavje 2.5, št. priloge 2.5.2. Podatki o nadmorski višini vrtin, njihovih koordinatah in globini z podatki o pojavu podtalne vode so podani v tabeli 1.

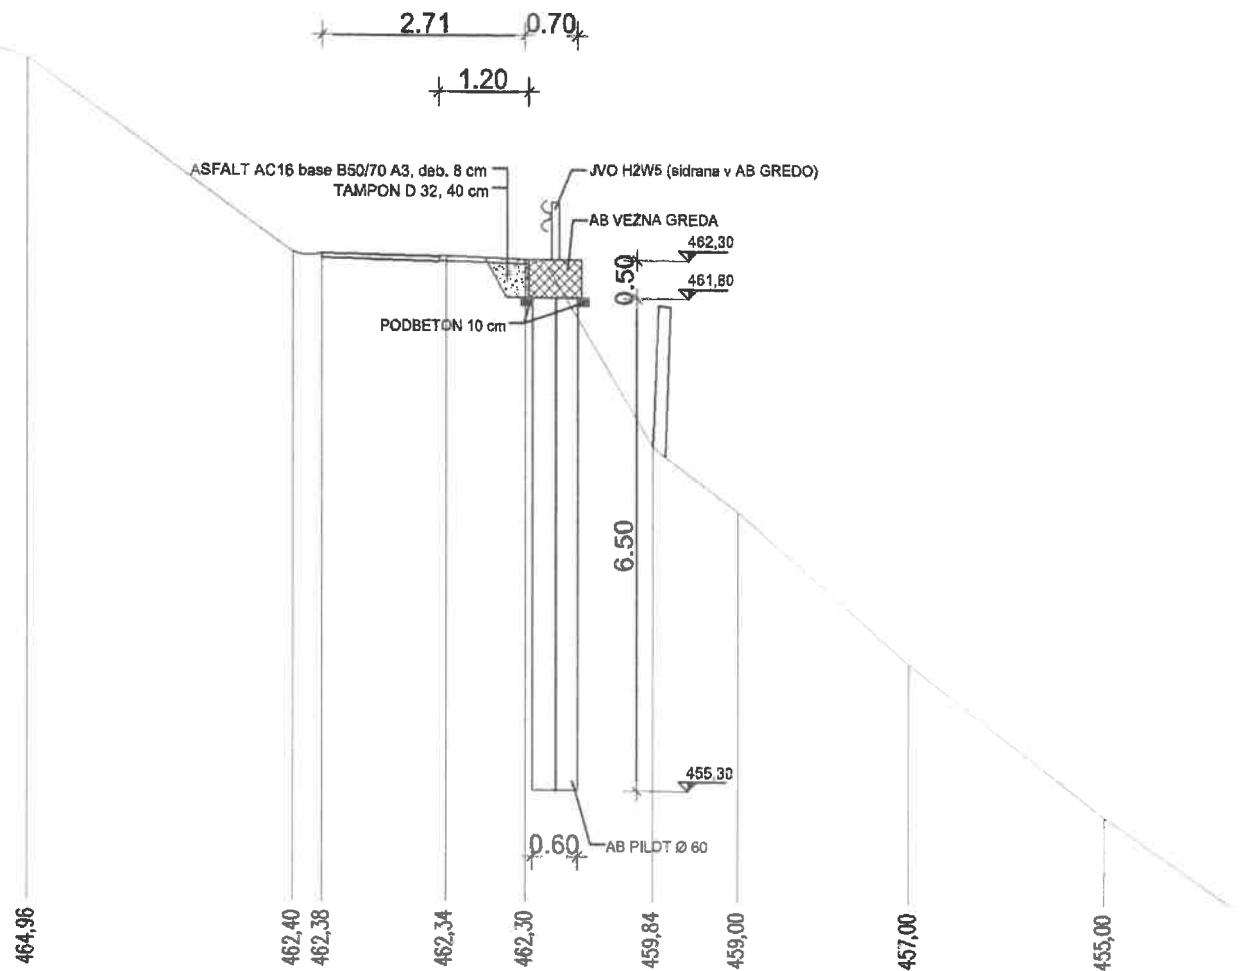
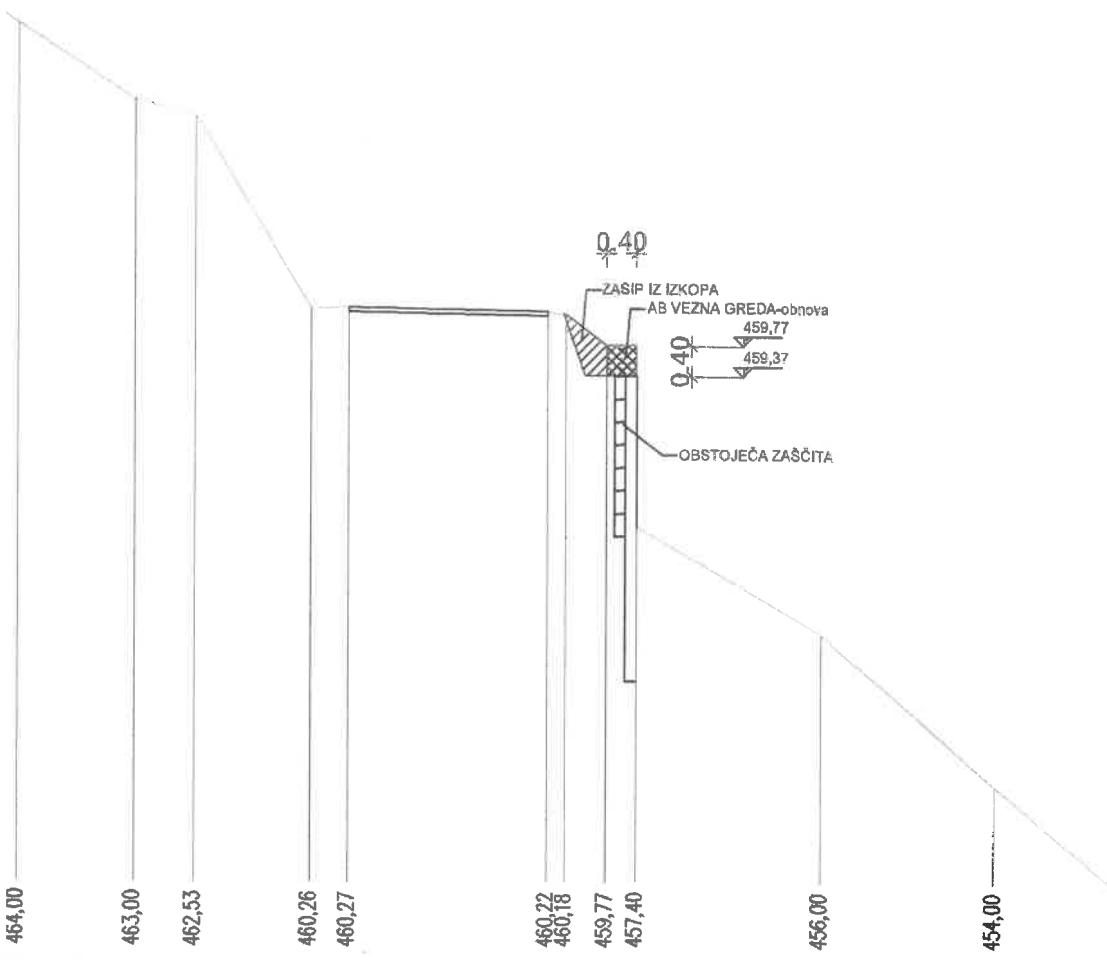
P1

Podpora konstrukcija - pilotna stena je predvidena v bankini robnega dela ceste, izvedena iz uvrtnih konzolnih vpetih pilotov premera 60 cm. Pilotna stena je dolžine 14.0 m in jo sestavlja 12 pilotov. Piloti so dolžine 6.5 m v osnem razmiku 1.2 m, temeljeni- vpeti 1.5- 2.0 m v kompaktno hribinsko podlago lapornatega apnenca in 1.0 m preperelo hribino.

Piloti se izvedejo iz vodoneprepustnega betona C25/30, armirani z armaturo S 500, glavna vzdolžna armatura 8 φ 18 mm in spiralno armaturo φ 10 /14 cm.

Piloti so povezani z vezno gredo iz vodoneprepustnega betona C25/30 XF4, XC2, preseka b/h=50/70 cm armirani z glavno armaturo 8 φ 14 mm, stremena φ10/25 cm. Zaščitni sloj betona je 5 cm.

V območju južnega odseka kjer je izvedeno zavarovanje z zabitimi jeklenimi profili, povezani v betonsko gredo in založeni z železniškimi pragovi se odstrani ter v celoti obnovi v dolžini 10.73 m. Izdelava se nova vezna greda iz vodoneprepustnega betona C25/30 XF4, XC2, preseka b/h=40/40 cm armirani z glavno armaturo 4 φ 16 mm, stremena φ10/25 cm. Zaščitni sloj betona je 5 cm.
