2.1 NASLOVNA STRAN NAČRTA

NAČRT IN ŠTEVILKA OZNAKE NAČRTA:
2.0 NAČRTI S PODROČJA GRADBENIŠTVA
štev.: 2220/2021

OBJEKT:
Zemeljski plaz nad JP 700221 Lože- Leskovec
(poimenovanje objekta, na katerega se gradnja nanaša)

VRSTA PROJEKTNE DOKUMENTACIJE:
IZN- izvedbeni načrt
(idejna zasnova, idejni projekt, projekt za razpis, projekt za izvedbo, izvedbeni načrt)

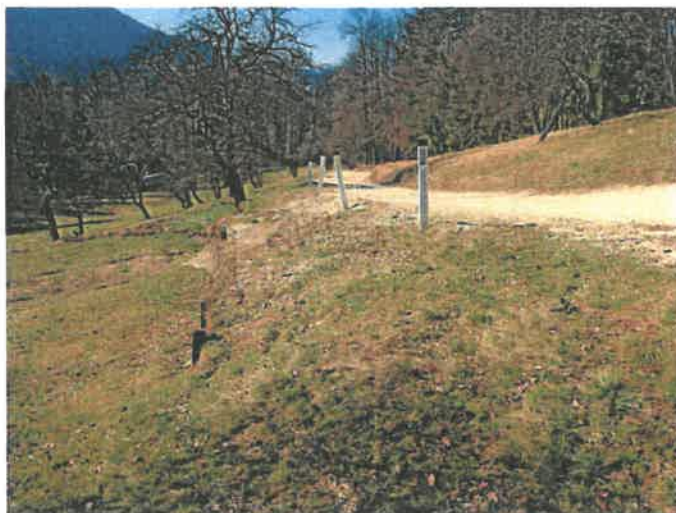
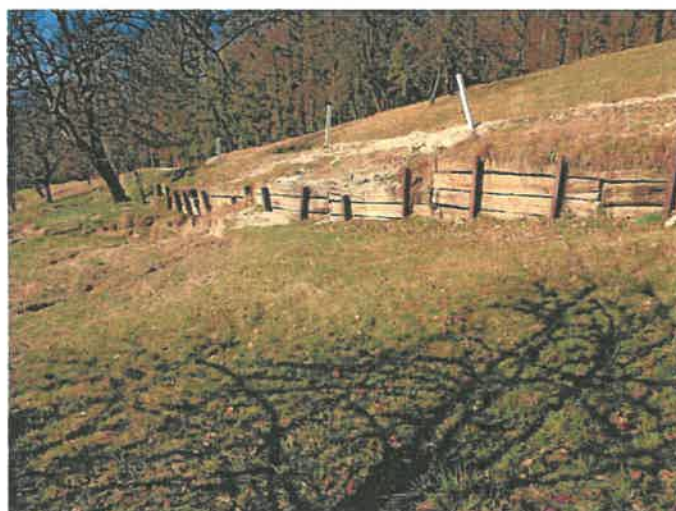
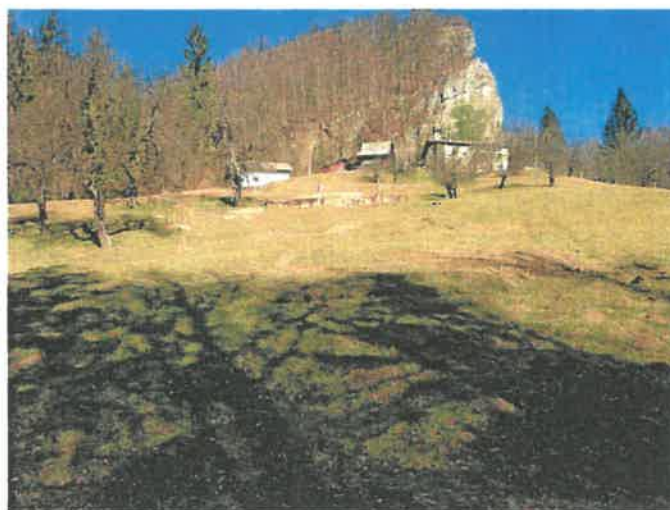
SLIKOVNA DOKUMENTACIJA

Severovzhodno nad traso javne poti se nad gozdnih robom nahaja dokaj položno pobočje travnatih površin z redkim sadnim drevjem. V pobočje z naklonom 13-17° je vidna labilnost z zelo izrazit čelni odlomni rob višine do ca 60 cm formiran tik ob v preteklosti izvedenim zavarovanjem z zabitimi jekleni profili založenimi z lesenimi plohi za zavarovanje dovozne ceste v dolžini 18.5 m. V bočnih smereh se lom nadaljuje po padnici pobočja kjer doseže širino 22.0 m, na prehodu v nekoliko položnejši del pobočja bočni lomi preidejo v nariv splazelih zemljin, kateri je formiran v niže ležečem območju na d javno potjo. Geometrija odlomnega roba v obliki vertikalnih ploskev, kaže na mehanizem nastanka plazu zaradi izgube strižne trdnosti zemljin- školjkasti lom. Povrhnjica pobočja je porušena v širini ca 15-23 m in dolžini do 58 m z dokaj velikimi vertikalnimi in horizontalnimi pomiki, vidne so manjše prečne razpoke in lomi, lokalno se pojavljajo prosto izcedne vode.

Zaradi nastalih razmer je prevoznost ceste sicer še zagotovljena, velikost deformacij in obseg labilnega območja pa nakazuje na možnost nadaljnih pomik povrhnjice v pobočju nad javno potjo v smeri padnice pobočja, kjer so pričakovati narivi splazelih zemljin in večje poškodbe odvodnjavanja zaledja in cestišča. Za zahodnem in srednjem delu izvedenega zavarovanja dovozne ceste z zabitimi jekleni profili založenimi z lesenimi plohi pa so vidne poškodbe v

obliki nagnjene konstrukcije iz vertikalne smeri. Sama izvedba zavarovanja ni znana, ocenjeno, da so jekleni profili zabiti minimalno v hribino laporja, dolžine ca 4-5 m.
